# 建筑物可靠性及抗震鉴定报告

项目名称：广州市海珠区纺织路 131 号房屋

报告编号：**GZDI-JD-2023000**

# 广州市海珠区纺织路 131 号房屋 可靠性及抗震鉴定

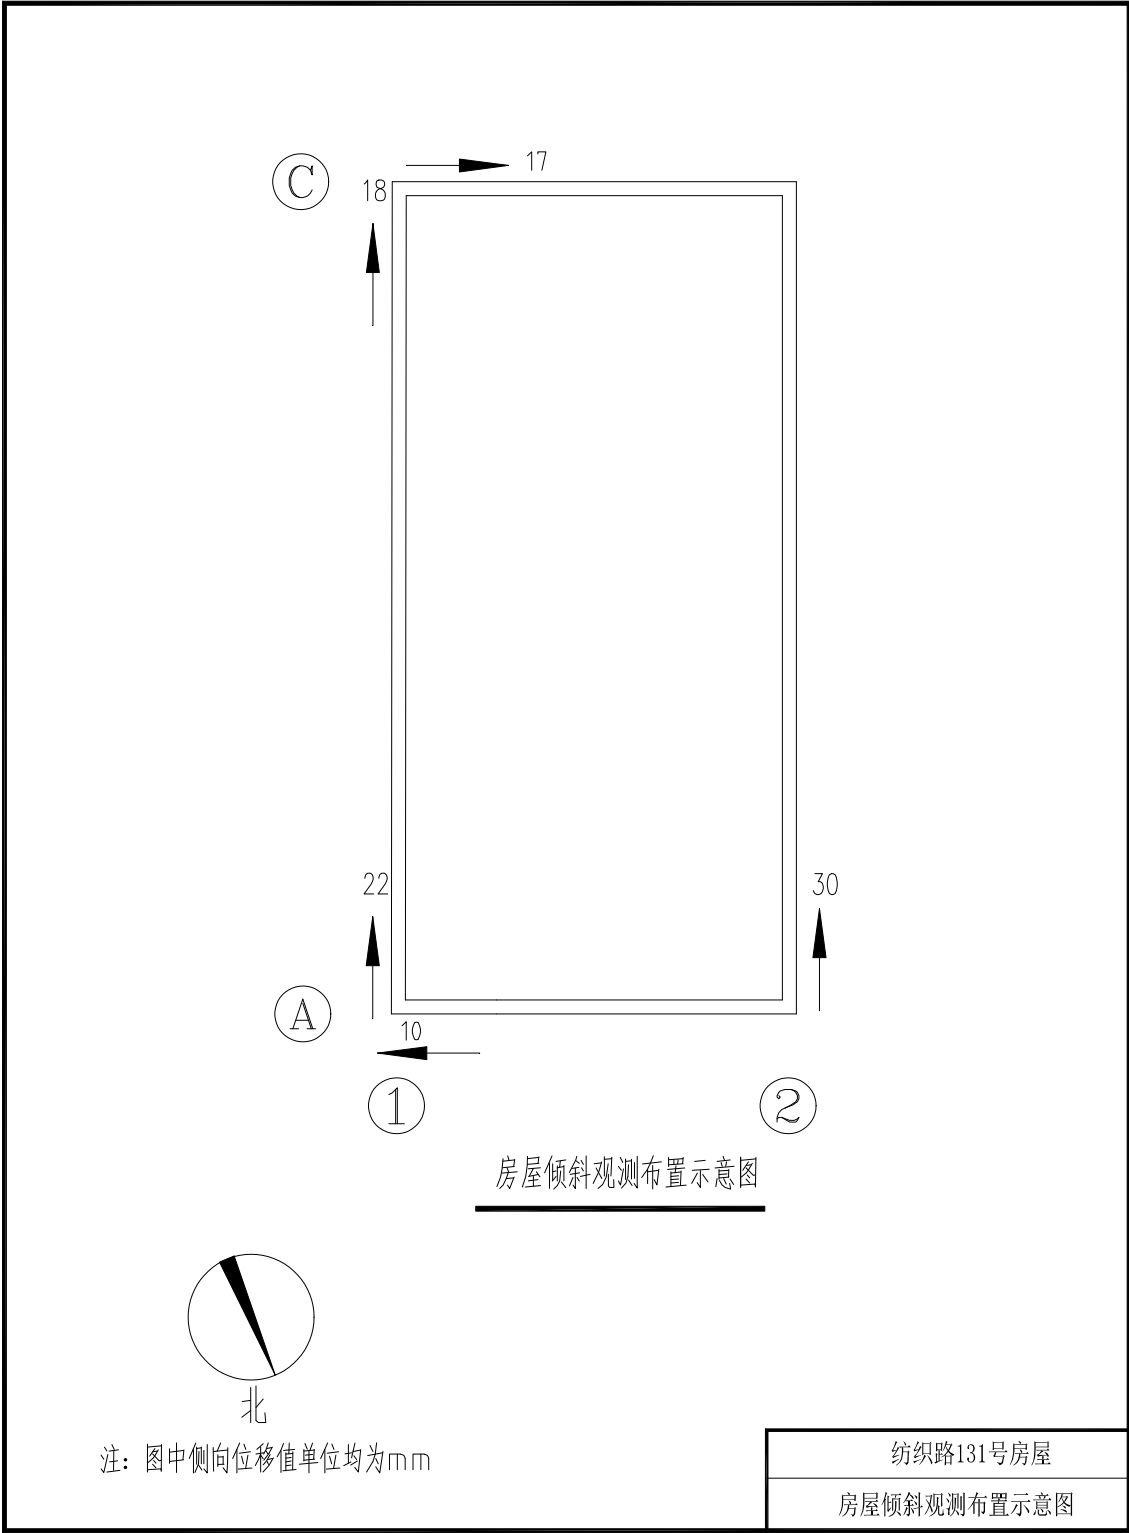
附件 3

现场采用全站仪对建筑物侧向位移进行测量，测量结果见表 1，侧向位移观测布置示意图详见附件 3。测量结果表明，测量建筑物外转角 3 处 5 个测点的侧向位移值分别为 22mm（H/124）、10mm（H/273）、18mm（H/227）、17mm（H/240）、30mm（H/93），均超出《民用建筑可靠性鉴定标准》（GB 50292-2015）第 7.3.10 条不适于承载的评为  $C_u$  级或  $D_u$  级的界限值，均超出《民用建筑可靠性鉴定标准》（GB50292-2015）第 8.3.6 条结构的侧向位移使用性等级为  $C_s$  级的界限值，结合建筑物外观检查该建筑物上部结构未见因不均匀沉降引起的裂缝，地基基础工作状态良好，目前未见异常。（注：侧向位移测量值含施工偏差）

测量该建筑  $1\times A$ 、 $1\times C$ 、 $2\times A$  共 3 处 5 个测点的侧向位移值分别为 22mm（H/124）、10mm（H/273）、18mm（H/227）、17mm（H/240）、30mm（H/93），根据《民用建筑可靠性鉴定标准》（GB50292-2015）第 8.3.6 条第 1 款第 1）项， $1\times A$ 、 $1\times C$ 、 $2\times A$  测点的顶点位移使用性等级均评为  $C_s$  级，根据第 8.3.6 条第 1 款，该建筑结构侧向位移使用性等级评为  $C_s$  级。

4、委托方在后续使用过程中应委托有资质的第三方监测机构对该房屋进行变形监测，若发现异常情况，应立即采取有效措施，并上报有关部门。

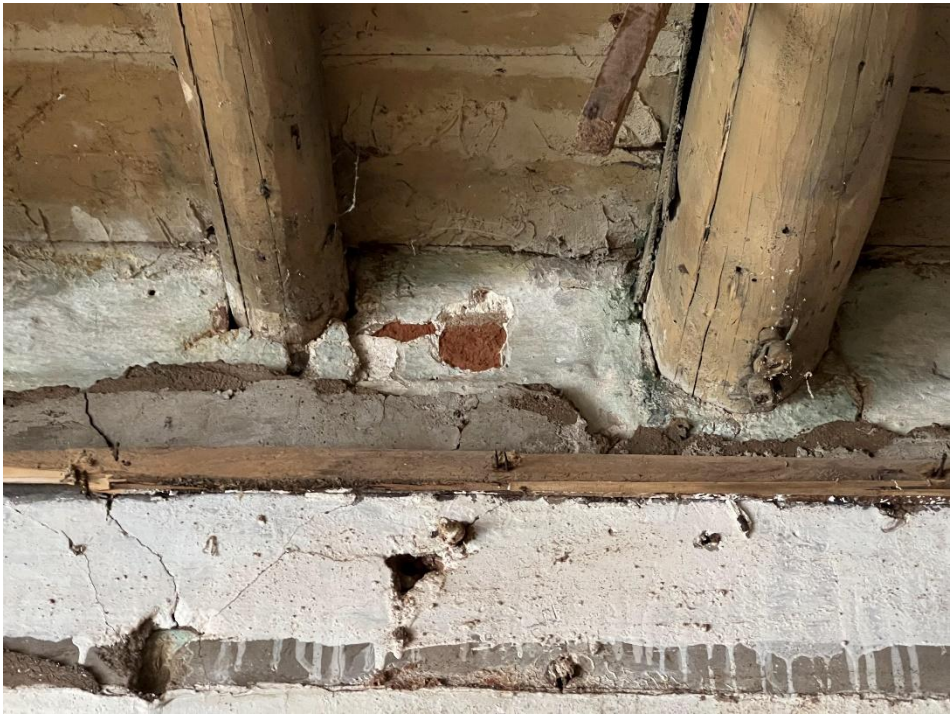
| 部位 | |
|---|---|
| 首层墙<br>1×A~B | |

| 轴线部位 | 损伤及缺陷描述 | 备注 |
|---|---|---|
| 首层墙 1×A~B | 木梁与墙交接处红砖松动、风化，木梁腐蚀 | / |

依据《民用建筑可靠性鉴定标准》（GB 50292-2015）第 5.4.5 条和第 5.4.6 条，按不适于承载的裂缝评定砌体结构构件的安全性等级。该建筑砌体结构构件存在木梁与墙交接处红砖松动现象，安全性等级评为  $d_u$  级。

| 部位 | |
|---|---|
| 描述 | 木梁与墙交接处红砖松动、风化，木梁腐蚀 |

1、对该房木梁腐蚀、虫蛀、腐朽、断裂；屋面渗漏；墙体渗水、风化；窗户破损现象等进行处理。

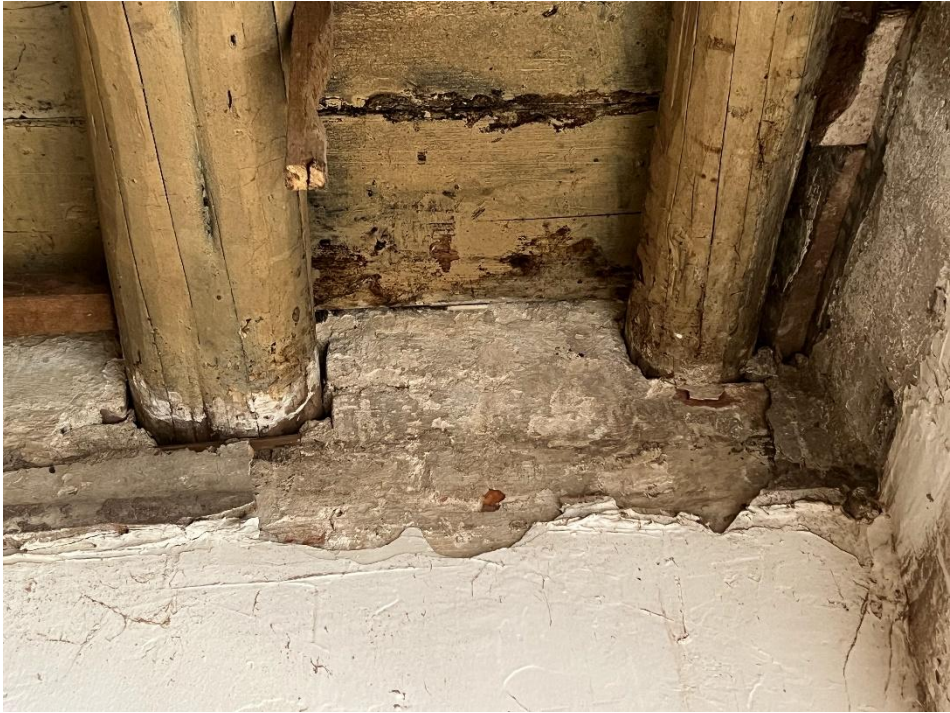
| 部位 | |
|---|---|
| 首层墙<br>2×A~B | |

| 轴线部位 | 损伤及缺陷描述 | 备注 |
|---|---|---|
| 首层墙 2×A~B | 木梁与墙交接处红砖松动、风化，木梁腐蚀 | / |

| 部位 | |
|---|---|
| 描述 | 木梁与墙交接处红砖松动、风化，木梁腐蚀 |

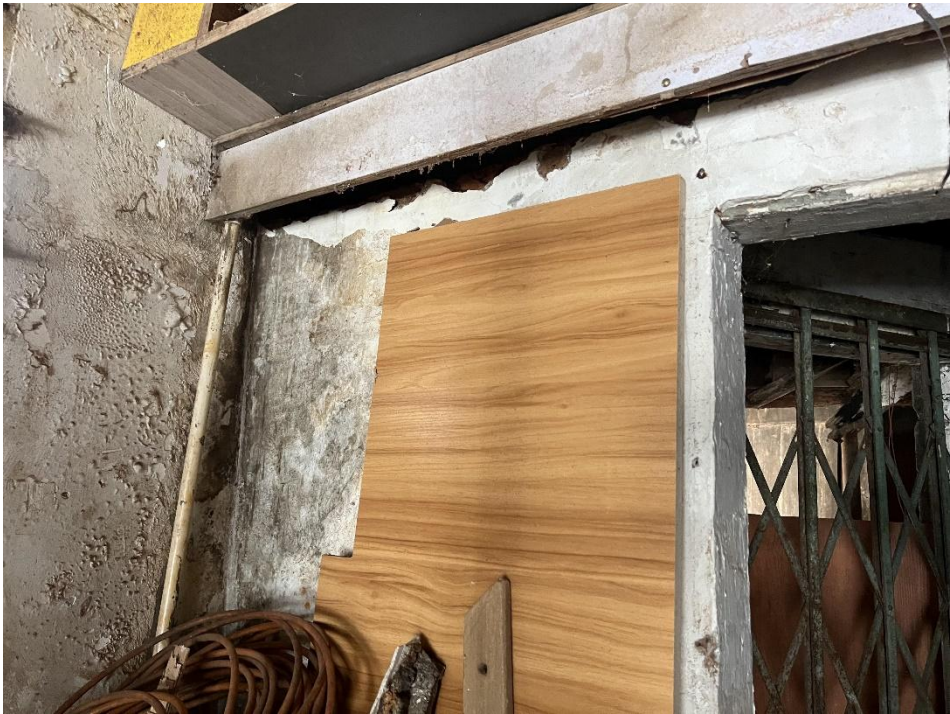
| 首层墙<br>1/A×1~2 | |

| 轴线部位 | 损伤及缺陷描述 | 备注 |
|---|---|---|
| 首层墙 1/A×1~2 | 填充隔墙抹灰渗水、发霉 | / |

| 描述 | 填充隔墙抹灰渗水、发霉 |

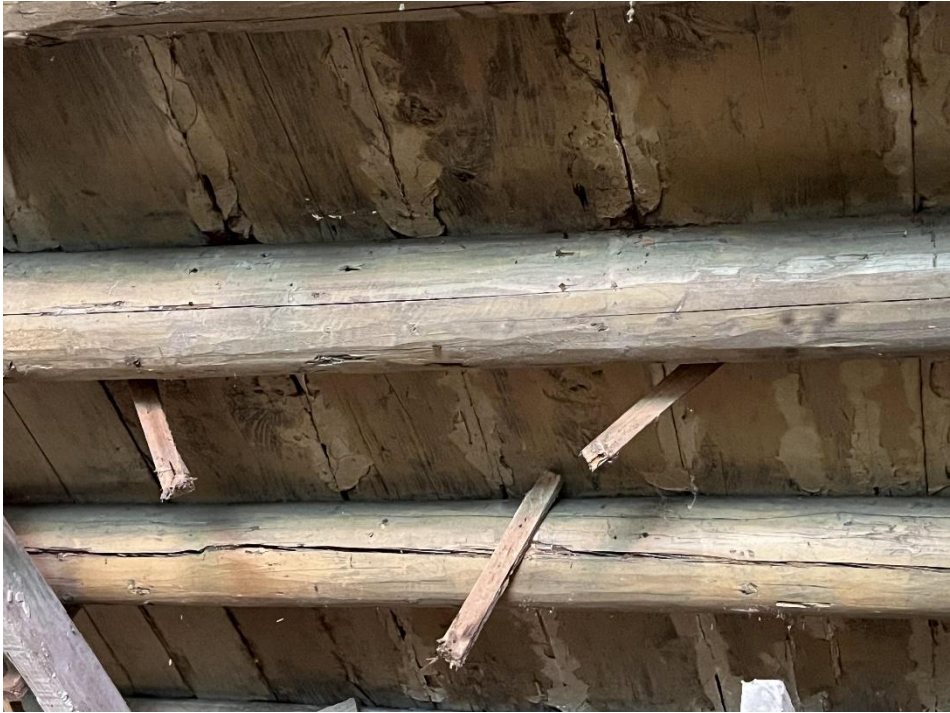
| 二层板<br>1~2×A~B | |

| 轴线部位 | 损伤及缺陷描述 | 备注 |
|---|---|---|
| 二层板 1~2×A~B | 板底木梁大部分腐朽、开裂，木板底部腐朽 | / |

根据《民用建筑可靠性鉴定标准》（GB 50292-2015）第 5.5.6 条，该建筑物二层木梁 1~2×1/A~B 与墙连接处腐朽、断裂、坍塌，屋面木梁 B×1~2 腐朽、

虫蛀，局部开裂，二层板 1~2×A~B 腐朽、开裂，二层木板 1~2×B~C 腐朽，该部分木结构构件的安全性等级评为  $d_u$  级。

| 描述 | 板底木梁大部分腐朽、开裂，木板底部腐朽 |

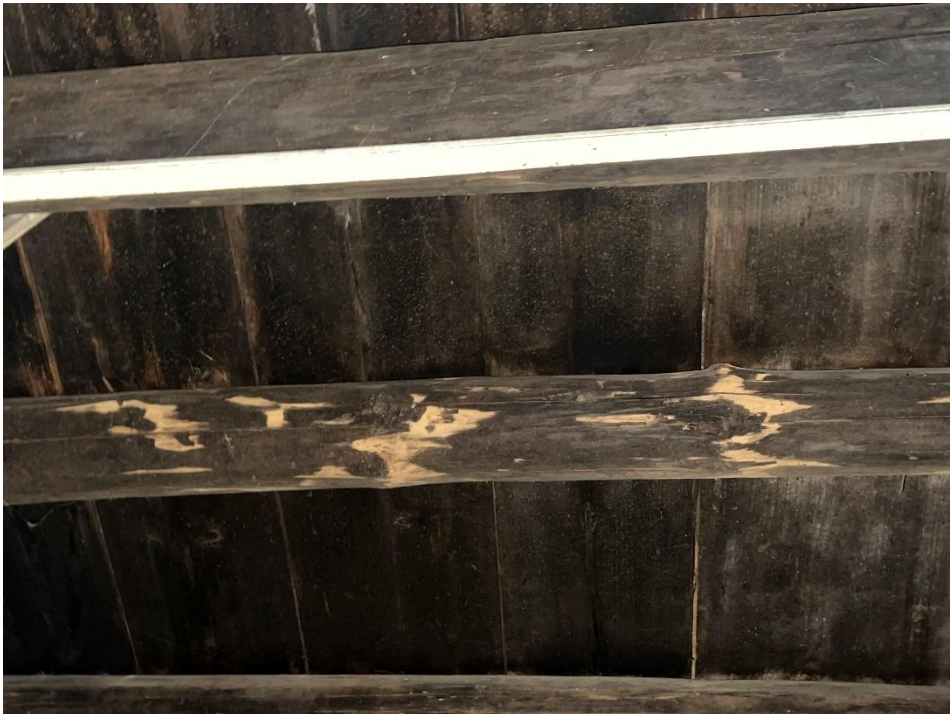
| 二层板<br>1~2×B~C | |

| 轴线部位 | 损伤及缺陷描述 | 备注 |
|---|---|---|
| 二层板 1~2×B~C | 板底木梁大部分熏黑，局部腐朽，木板底部腐朽、潮湿 | / |

| 描述 | 板底木梁大部分熏黑，局部腐朽，木板底部腐朽、潮湿 |

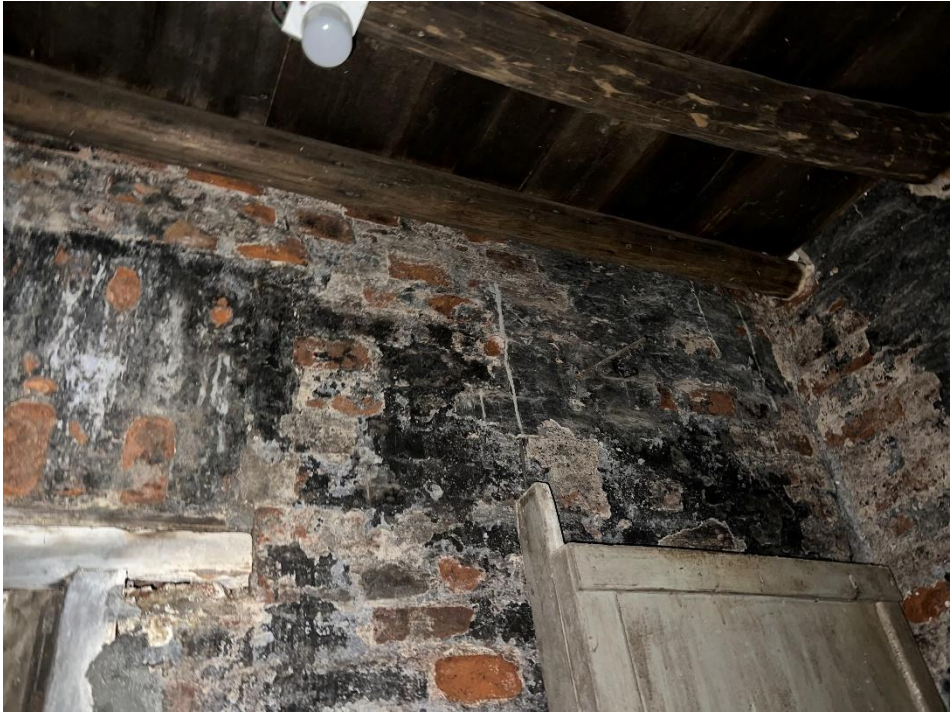
| 首层墙<br>C×1~2 | |

| 轴线部位 | 损伤及缺陷描述 | 备注 |
|---|---|---|
| 首层墙 C×1~2 | 墙体抹灰脱落，红砖风化 | / |

根据《民用建筑可靠性鉴定标准》（GB 50292-2015）第 6.4.4 条，该建筑物首层砖墙：C×1~2、2×1/B~C、2×1/A~C 红砖风化、腐蚀，二层墙：1×1/A~B 红砖风化、腐蚀的使用性等级评为  $c_s$  级，其余未见腐蚀（风化和粉化）的砌体结构构件腐蚀的使用性等级均评为  $a_s$  级。

| 描述 | 墙体抹灰脱落，红砖风化 |

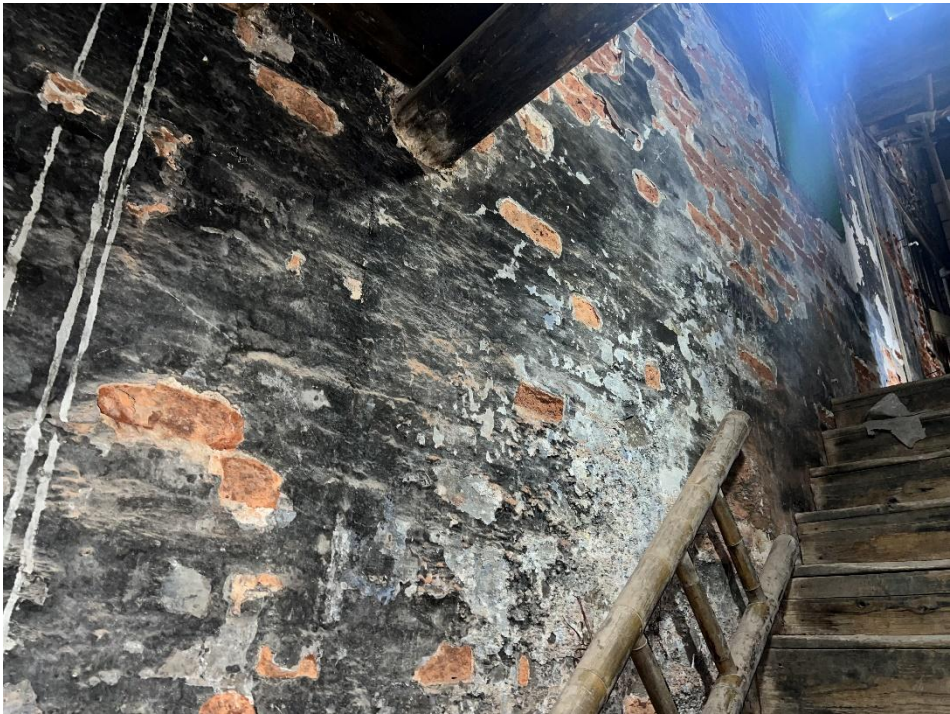
| 部位 | |
|---|---|
| 首层墙<br>2×1/B~C | |

| 轴线部位 | 损伤及缺陷描述 | 备注 |
|---|---|---|
| 首层墙 2×1/B~C | 墙体大面积红砖严重风化、抹灰剥落 | / |

| 部位 | |
|---|---|
| 描述 | 墙体大面积红砖严重风化、抹灰剥落 |

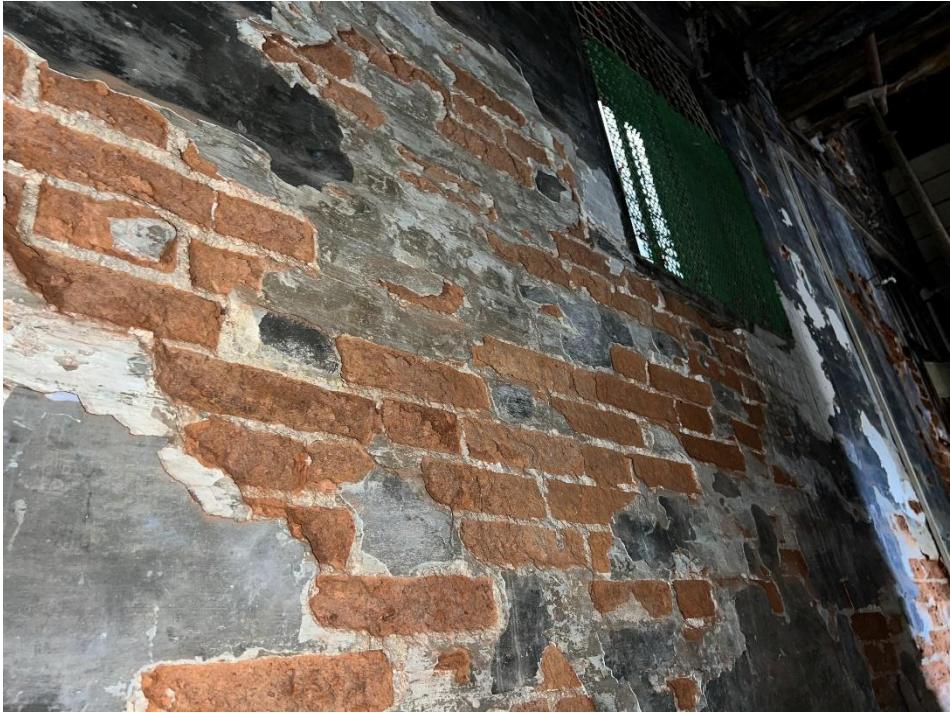
| 部位 | |
|---|---|
| 二层墙<br>2×1/A~C | |

| 轴线部位 | 损伤及缺陷描述 | 备注 |
|---|---|---|
| 二层墙 2×1/A~C | 墙体大面积红砖严重风化、抹灰剥落 | / |

| 部位 | |
|---|---|
| 描述 | 墙体大面积红砖严重风化、抹灰剥落 |

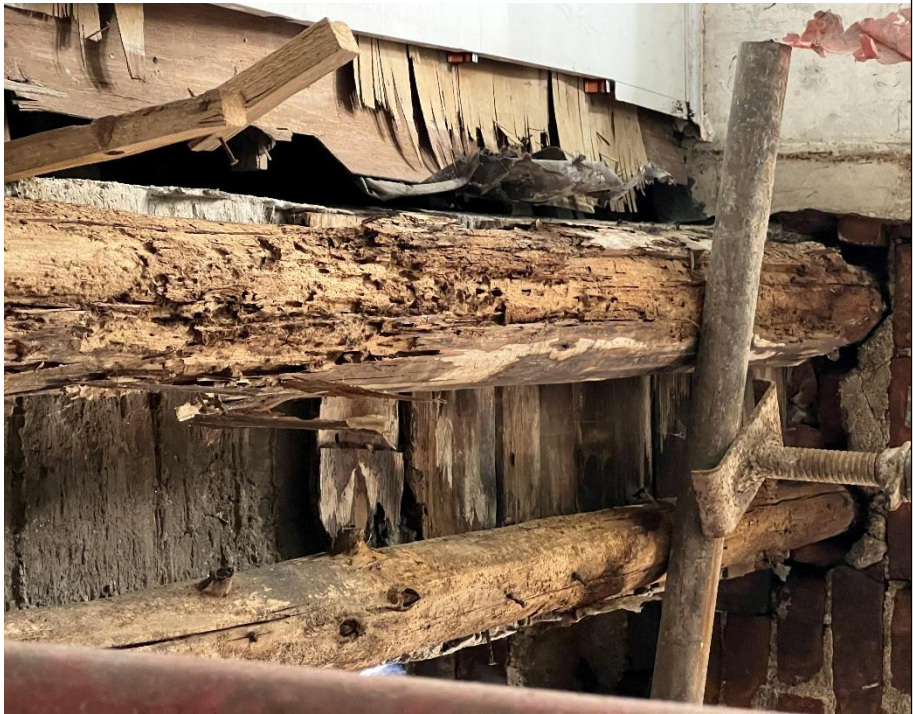
| 屋面<br>B×1~2 | |

| 轴线部位 | 损伤及缺陷描述 | 备注 |
|---|---|---|
| 屋面 B×1~2 | 屋面木梁严重腐朽、虫蛀，局部开裂 | / |

| 描述 | 屋面木梁严重腐朽、虫蛀，局部开裂 |

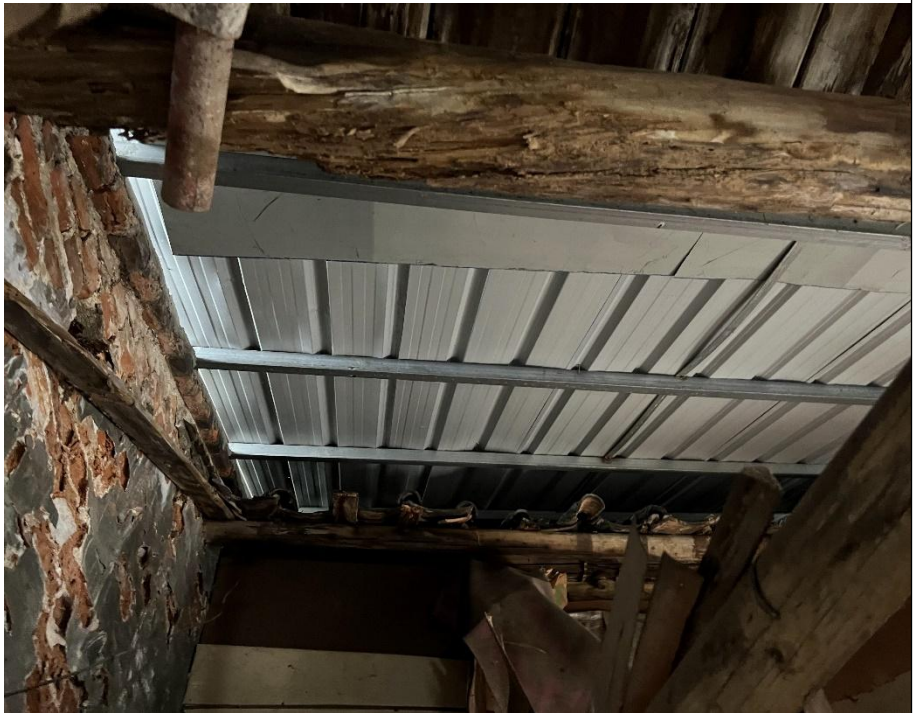
| 屋面<br>1~2×1/A~B | |

| 轴线部位 | 损伤及缺陷描述 | 备注 |
|---|---|---|
| 屋面 1~2×1/A~B | 屋面大面积严重坍塌，瓦片缺失，木梁断裂、腐朽 | / |

| 描述 | 屋面大面积严重坍塌，瓦片缺失，木梁断裂、腐朽， |

3、对该房屋不满足承载力要求的项目和坍塌的屋架进行加固处理。

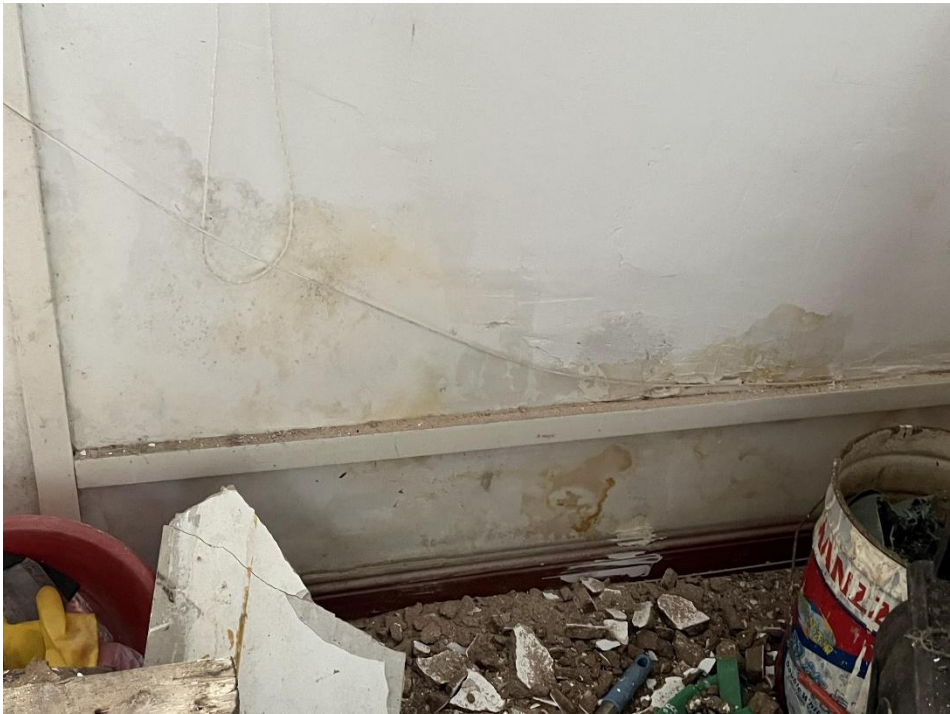
| 二层墙<br>2×B~C | |

| 轴线部位 | 损伤及缺陷描述 | 备注 |
|---|---|---|
| 二层墙 2×B~C | 墙体抹灰空鼓脱落、渗水发黄 | / |

| 描述 | 墙体抹灰空鼓脱落、渗水发黄 |

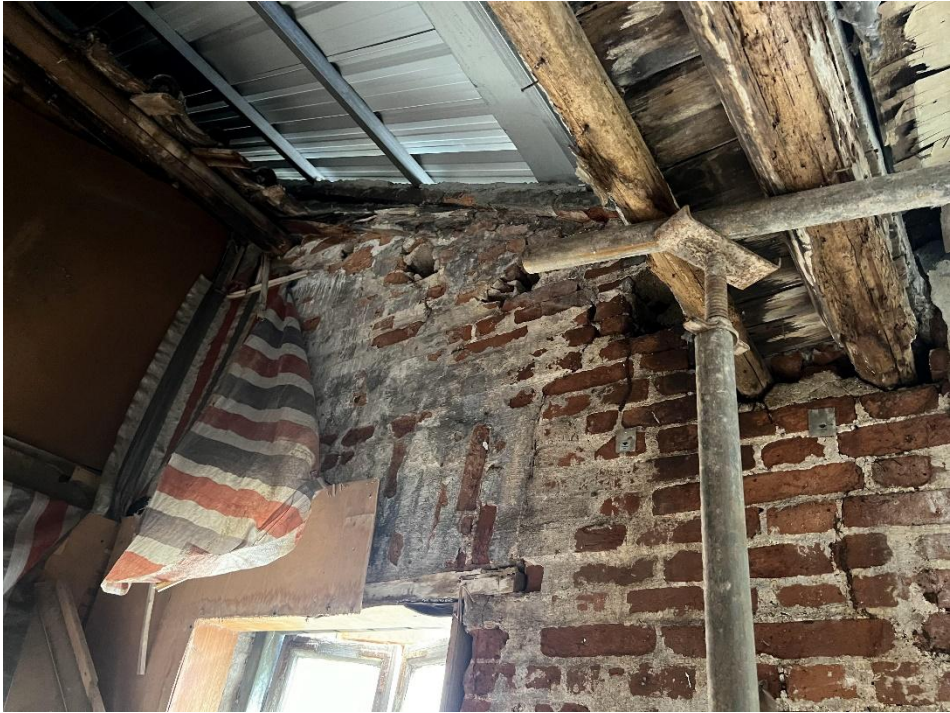
| 二层墙<br>1×1/A~B | |

| 轴线部位 | 损伤及缺陷描述 | 备注 |
|---|---|---|
| 二层墙 1×1/A~B | 红砖外露、风化，木梁交接处红砖松动 | / |

| 描述 | 红砖外露、风化，木梁交接处红砖松动 |

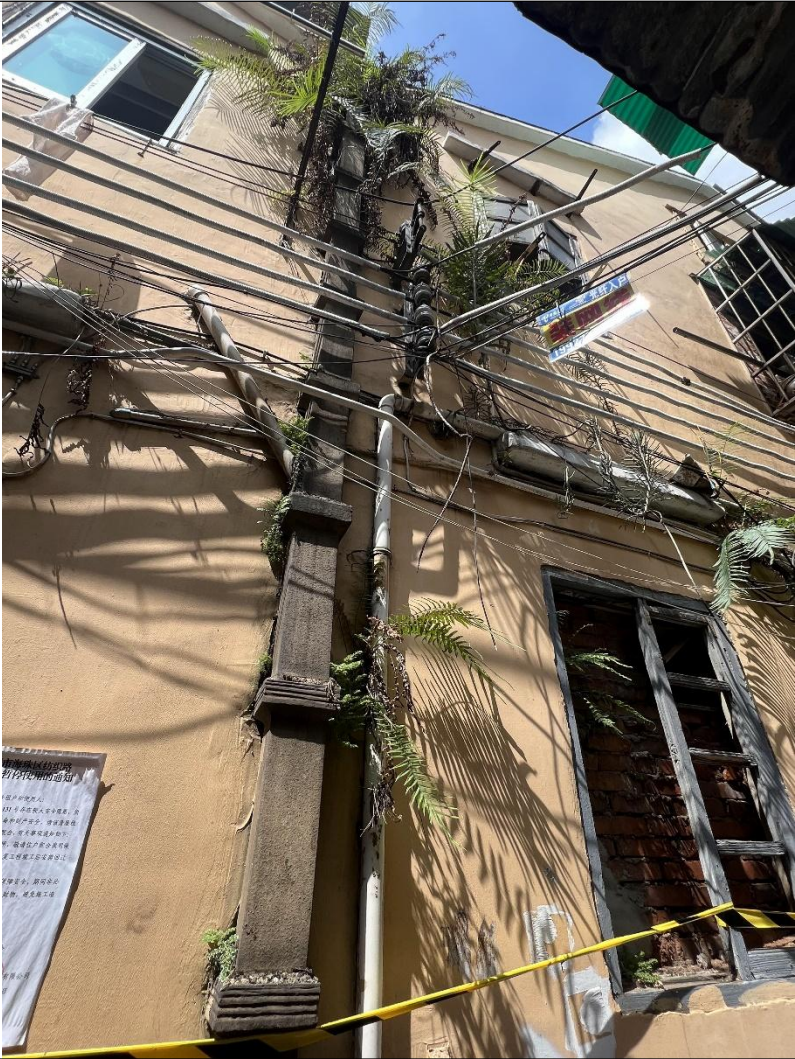
| 部位 | |
|---|---|
| 外墙<br>1×A~C | |

| 轴线部位 | 损伤及缺陷描述 | 备注 |
|---|---|---|
| 外墙 1×A~C | 外墙多处生长植物，部分窗户玻璃缺失、窗框损坏 | / |

| 部位 | |
|---|---|
| 描述 | 外墙多处生长植物，部分窗户玻璃缺失、窗框损坏 |
